令和 7 年 9 月 19 日

## 調査船駿河丸の水中テレビカメラロボットの亡失と横移動用プロペラの の損傷事案について（9 月時点の検証報告）

水産・海洋技術研究所

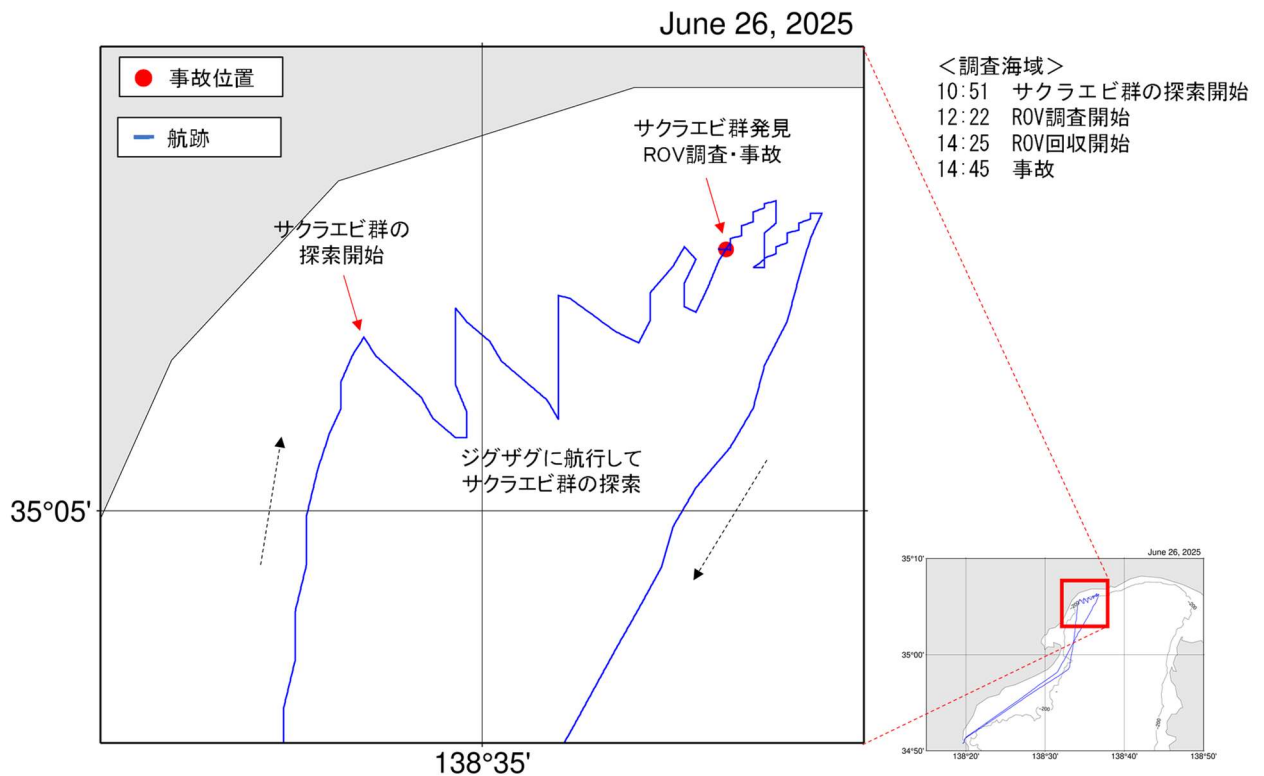
事案発生時の船の動き

| | | 14:45 | 三角 <sup>おもり</sup> 錘を回収中にROVのケーブルが横移動用プロペラに巻き込まれる亡失発生 | |

- ・ 風は、船首方向の前方（南）から吹いており、船は自動船位保持装置で指定位置に留まるため、スクリュウを回して、前方に進む力を加えていたと推測された。
- ・ 流れは、船の左舷側から当たり船を西へ押し出す力が働いており、船は自動船位保持装置で指定位置に留まるため、横移動用プロペラを回し右舷側から吐き出し、東へに進む力を加えていたと推測された。
- ・ ROV が水面に浮上した時は、流速が遅くなったため、西への流れが弱くなり、横移動用プロペラが船を東へ押す力（右舷に海水を吐き出す流れ）が不要となり、指定位置に留まるように、海水の吐き出しと吸い込みを行ったと推測された。
- ・ そのタイミングで、三角錘を回収する状況となり、ROV ケーブルが横移動用プロペラの近くにあったため、吸い込まれたと推測された。

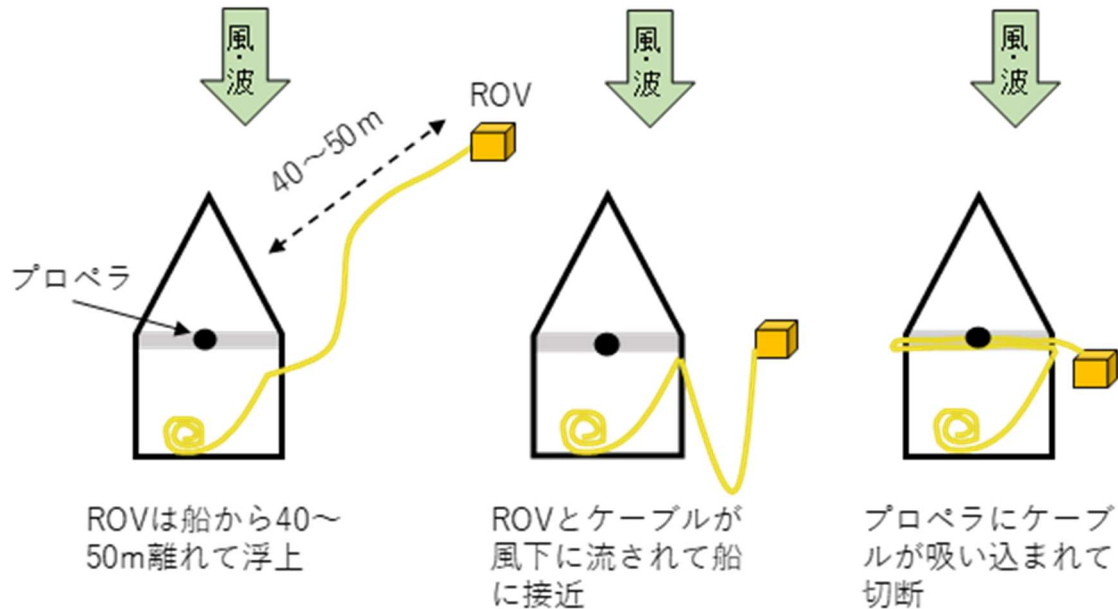
## (3) 事故発生状況

- ガイドロープ及び三角錘の回収時に、ROV が船体に接近しケーブルが弛み、自動船位保持装置によって起動した横移動用プロペラに巻き込まれた。
- ROV を船体から遠ざけるよう操作していたが、風と波により接近してしまった。

- ・ 調査開始時と比べて回収時には急速に波が高くなった。これに風の力が加わり、ROV が水面で翻弄され、船から離しておくことができなかった。
- ・ 調査時は、調査地点や捕捉した魚群の場所からずれが生じないようにするため、自動船位保持装置を使用して船を定点に留めていた。これにより、ROV が船に近づいた際に、ROV ケーブルが船の近くでたわみ、横移動用プロペラに吸い込まれ

- ・ ROV の着水・揚収の作業手順のみを記載していた既存のマニュアルを改定し、
  - ① 運用を行う前の準備段階において、気象情報を踏まえた調査実施の判断や、監視・連絡の人員を配置、調査時の部署ごとの人員配置体制の明確化
  - ② 運用時において、ROV が水深 60m に浮上した際の自動船位保持装置の停止等の運用の見直し
  - ③ 運用能力向上に向けた基礎研修や操法練習の実施を盛り込むこととした。

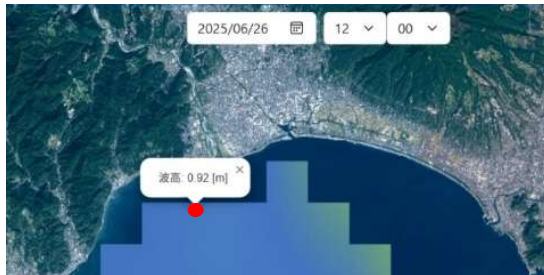
- 風、波共に少し強く、天候は曇、潮流は穏やかで、西へ約 0.2 ノットで流れていた。
- 短波レーダーで観測した富士川沖の波高は、調査開始時の波高は 0.92m であった

調査時の波高 0.92m

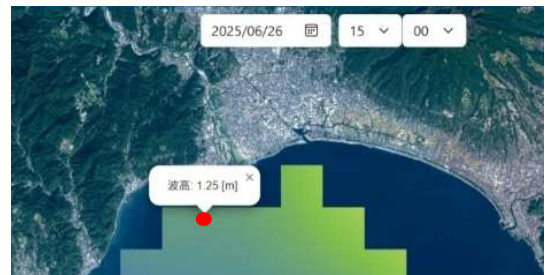
が、事故発生時は 1.25m と高くなっていた。

- ・ ROV 亡失時の波浪は、最大波高 1.59m、船首を  $0^{\circ}$  として  $3^{\circ}$ （正面）から受けていた。

事故発生時の波高 1.25m

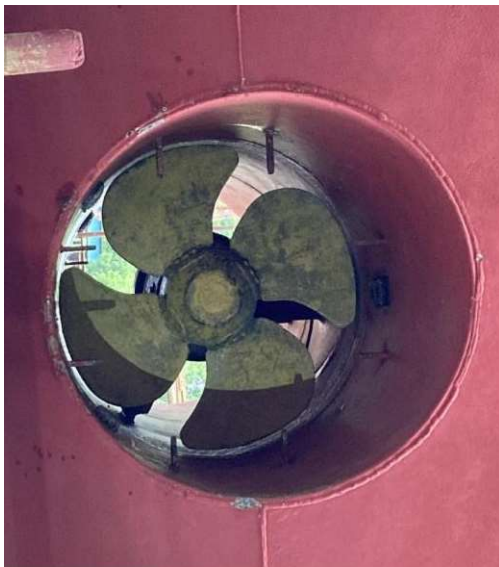
右舷側（前面の格子は取り外し）

- ・ 事案発生時に、横移動用プロペラに ROV ケーブルが絡み、安全装置が作動し横移動用プロペラが停止。7 月 9 日に小川港でダイバーによるケーブル除去を実施。
- ・ 8 月 12 日にドックのため上架し、プロペラの外観や動きを確認したところ、外見にキズやゆがみは見られず、プロペラを手で回すことができ、回転に違和感はなかった（写真）。
- ・ 8 月 25 日に、下架、係留して試運転を実施。9 月 4 日に小川港に回航する際に、自動船位保持装置との連動についても試運転を行い、異常は認められなかった。
