ガラモ場回復への取り組み－Ⅱ

ガンガゼの侵入防御区域の設定とホンダワラ類の母藻の移植

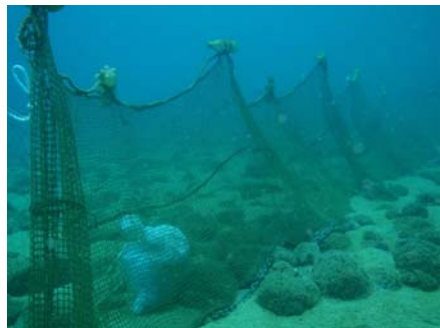
写真 1 設置したフェンス

平成 23 年春に調査海域である沼津市西浦平沢地先(以下「平沢地先」という。)(図 1)で浅所から深所にかけてガンガゼの生息域を分断するように 2 枚のフェンスを並行に設置しました(写真 1)。フェンスには、市販されている農作物の食害を防ぐ動物防除網(高さ 1m、目合い 3 cm)を利用しました。この動物防除網の下端にチェーンをつけて重しとし、上端に浮きロープを取り付けるとともにペットボトルで浮力を調整し、海中で直立するようにしました。これによりフェンス内(約 6,000 m²)へのガンガゼの侵入を防御するとともに、潜水によりフェンス内に生息しているガンガゼを除去しました。
