令和 7 年 9 月 19 日

## 調査船駿河丸の水中テレビカメラロボットの亡失と横移動用プロペラの の損傷事案について（9 月時点の検証報告）

水産・海洋技術研究所

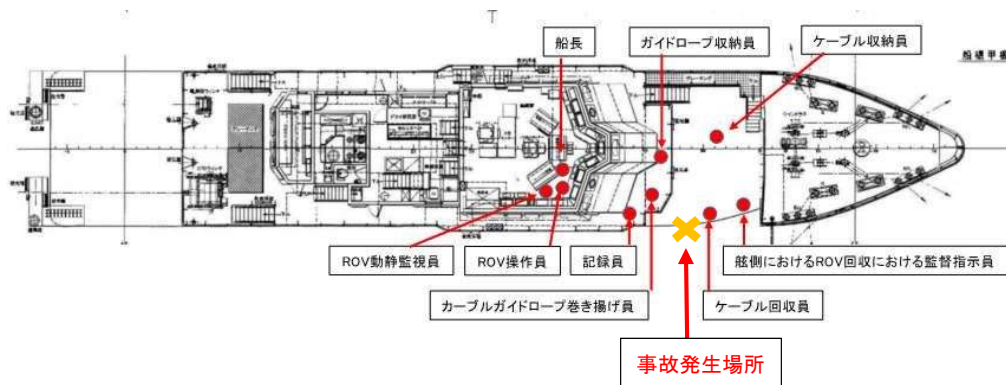
##### (1) ROV 調査作業の船上配置

ROV の投入、回収、ケーブル操作を船首甲板で行い、ROV の操作は船橋で実施。

9 名の職員で調査を実施中に、右舷側で事故発生

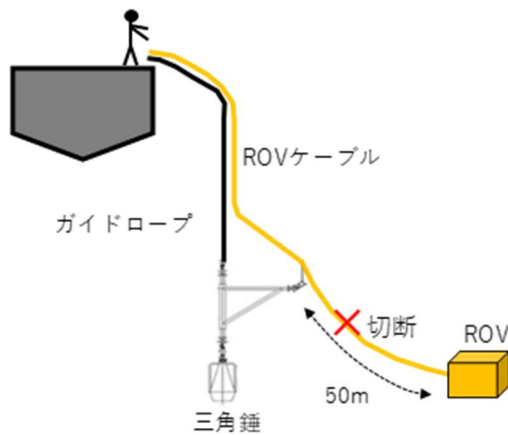
ROV 調査の構成図

- ROV の運用に当たっては、三角錘を用いて ROV を安定させ、三角錘の周辺 50m の範囲で調査を行う。
- 引揚げ時は、①ガイドロープをウインチで巻き上げて ROV を浮上させ、②クレーンで三角錘を回収した後、③ROV ケーブルを引っ張って ROV を船に近づけ、クレーンで収容する。
- 三角錘を回収するとガイドロープがなくなり ROV ケーブルが弛みやすくなる。
